Entscheidungshilfesystem für den Integrierten Küstenmanagementplan Amrum

Thorsten Albers¹ & Nicole von Lieberman¹

¹ Technische Universität Hamburg-Harburg, Institut für Wasserbau, Denickestraße 22, 21073 Hamburg
E-Mail: t.albers@tu-harburg.de

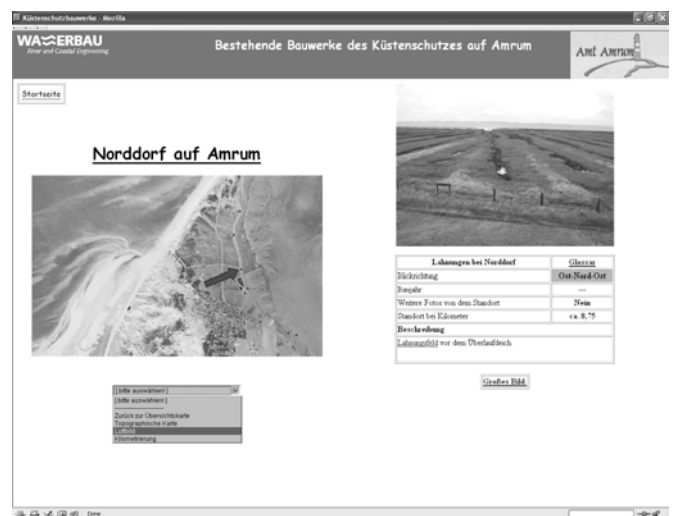
abrufbar. Abbildung 1 zeigt einen Screenshot des Systems.

Abb. 1. Screenshot des Entscheidungshilfesystems.

Neben einer allgemeinen Einführung in die Hintergründe und Motivation des Projektes und des Fachplans sind Kontaktdaten sowie eine umfassende Linksammlung einzusehen. Ein

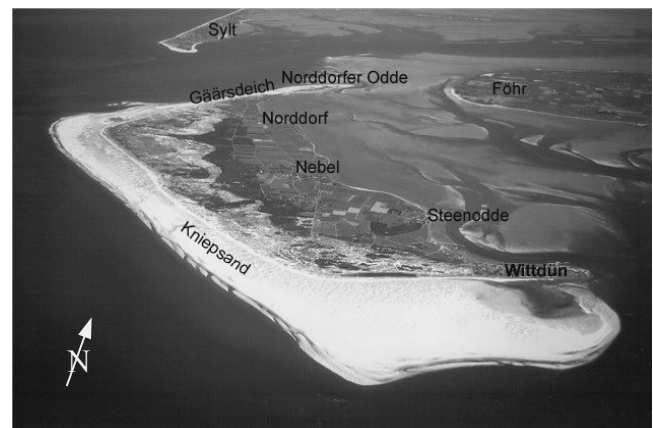
Abb. 2. Die Insel Amrum.

Amrum ist mit einer Größe von 20,46 km² die kleinste der drei nordfriesischen Geestkerninseln (Amrum, Föhr, Sylt). Anders als die nördliche Nachbarinsel Sylt unterliegt der Kern Amrums nicht einer seeseitigen Erosion, da er durch den vorgelagerten Kniepsand geschützt wird (Abb. 2). Am nördlichen sowie am südlichen Rand des Geestkerns entwickelten sich Nehrungshaken, die, wie der westliche Teil des Kerns auch, von großen Dünen überzogen sind, deren höchste Kuppen bis 30 m über Normalnull reichen. Der Geestkern der Insel Amrum, der in den Eiszeiten des Pleistozän geformt wurde, erhebt sich bis zu 18 m über den Meeresspiegel. Er formt ein fossiles Kliff an der Westküste Amrums, welches von Dünen bedeckt ist und nur vereinzelt zum Vorschein kommt, wenn Teile einer Düne vom Wind erodiert werden. Dieses Kliff wird in der Literatur als „Litorina-Kliff“ bezeichnet (Jessen, 1933). Insgesamt dehnen sich die Dünenflächen über 45% der Insel aus. Über eine Entfernung von etwa 15 km begleiten sie die Westküste Amrums; ihre Breite liegt dabei zwischen 600 und 1.500 m.

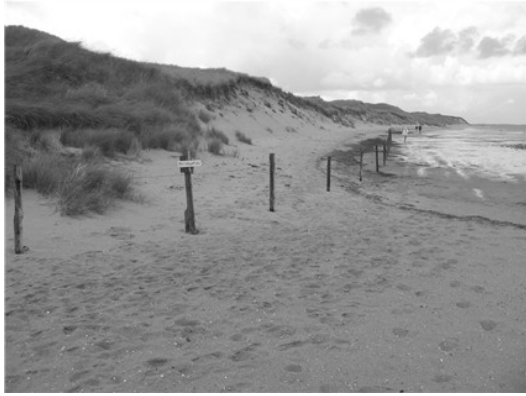
Abb. 3. Randdüne auf der Norddorfer Odde.

Immer wieder kam und kommt es infolge von Sturmfluten in Verbindung mit Orkanböen zu großen Sandverlusten an der Amrumer Nordspitze. Es können Steilkanten entstehen, die die Dünen nach und nach abrutschen lassen. Abbildung 3 zeigt eine Randdüne an der Ostseite der Norddorfer Odde. Der schmale Strand und die steile Dünenböschung dienen als Indikator für verstärkte Erosion. An windexponierten Stellen der Dünenrücken und -kämme kann es zur Bildung von Windrissen kommen, in denen bisweilen Luftströmungen mit recht hohen Geschwindigkeiten auftreten (Windkanal-Effekt). Die vom Wind mitgeführten Sandteilchen wirken wie bei einem Sandstrahlgebläse und weiten den Riss in die Breite und in die Tiefe. Das Gefüge der Düne kann dabei zerstört oder erheblich gefährdet werden. Ausgangspunkt für Windrisse sind oftmals Trampelpfade von Tieren oder von Menschen (Stadelmann, 1981). Entstehen die Ausblasungen an Randdünen, kann das Wasser bei Sturmfluten in die Dünentäler vordringen. Biotechnischer Küstenschutz in Form von Halm- und Buschpflanzungen sowie die Errichtung von Sandfangzäunen helfen, die entstandenen Schäden zu regenerieren. Nach besonders schweren Sturmfluten jedoch, wenn etwa eine gesamte Randdüne erodiert wurde, bestand in der Vergangenheit an der Odde einige Male die Gefahr eines Durchbruchs während einer Folgesturmflut. Dies hätte den Verlust der Odde nach sich gezogen. Eine schwere Sturmflut im Februar 1962 verursachte extreme Substanzverluste an den Dünen, so dass kein Versuch der Schließung des Dünendurchbruchs zum Erfolg führte. Abbildung 4 zeigt das Ausmaß der Zerstörung und die Energie der Nordsee. Man entschloss sich damals, den Erhalt der Odde durch einen Deich, den so genannten Gäärsdeich, sicherzustellen (Abb. 5). Dieser Deich ist heute wieder komplett von Dünen überzogen und nur schemenhaft zu erkennen. Dieses Beispiel verdeutlicht die Notwendigkeit, die Entwicklung der Dünen zu beobachten und im Falle von Schäden mit Hilfe von biotechnischen Küstenschutzmaßnahmen weiterer Zerstörung vorzubeugen.

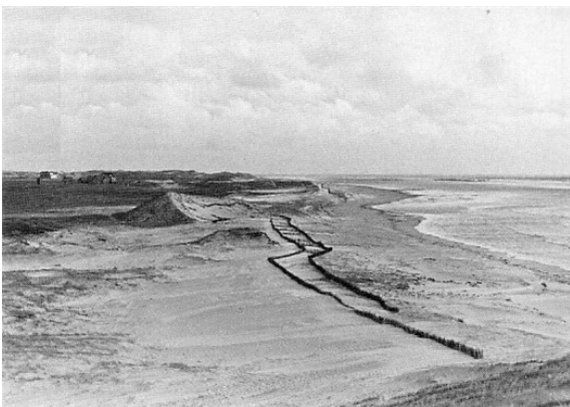
Abb. 4. Dünendurchbruch an der Norddorfer Odde als Folge der Februarsturmflut 1962 (König, 1972).

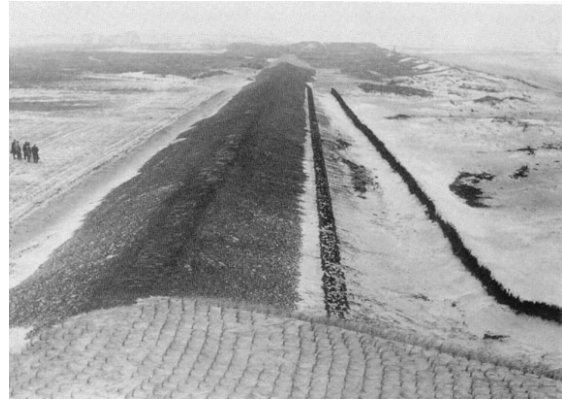
Abb. 5. Gäärsdeich nach der Fertigstellung (1962).
Bild freigegeben durch das Amt für ländliche Räume Husum.

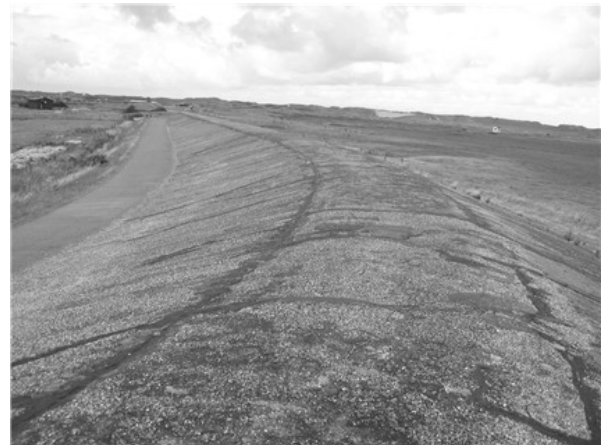
Abb. 6. Überlaufdeich bei Norddorf.

Die Marschgebiete im Nordosten und im Südosten der Insel sind durch Deiche geschützt. Der Überlaufdeich bei Norddorf (Abb. 6) besitzt eine Asphaltdecke; zudem sind ihm ausgedehnte Vorlandflächen vorgelagert. Er weist somit aus Sicht des Küstenschutzes eine sehr geringe Versagenswahrscheinlichkeit auf, passt sich jedoch aufgrund des verwendeten Materials nur unzureichend in die Landschaft ein. Der Überlaufdeich bei Wittdün besitzt eine Grasdecke, weist aber eine schlechte Substanz und eine zu steile Binnenböschung auf (Abb. 7). Im Falle eines Wellenüberlaufes besteht eine erhöhte Gefahr des Deichversagens.

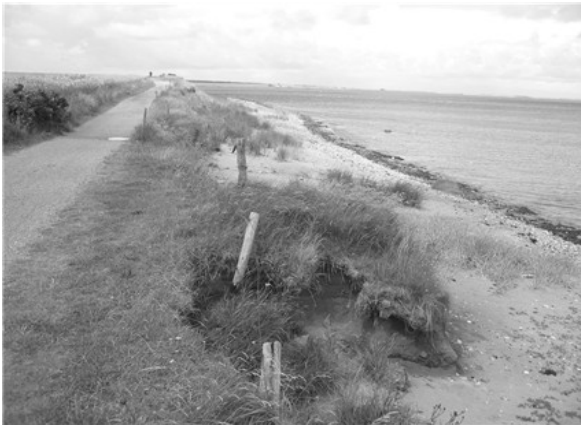
Abb. 8. Erosion an der Ostküste Amrums.

Somit dominiert Erosion die Wattseite der Insel. Ein etwa 1 m hohes Kliff entwickelte sich im Laufe der Zeit in der Region um den Ort Steenodde. Abbildung 8 zeigt diese Erosion und verdeutlicht zugleich die Problematik: Der hochfrequentierte Wanderweg, der die Ostküste nahezu auf der gesamten Länge begleitet, muss in regelmäßigen Abständen verlegt werden, wobei sich das westlich angrenzende Land in Privatbesitz befindet.

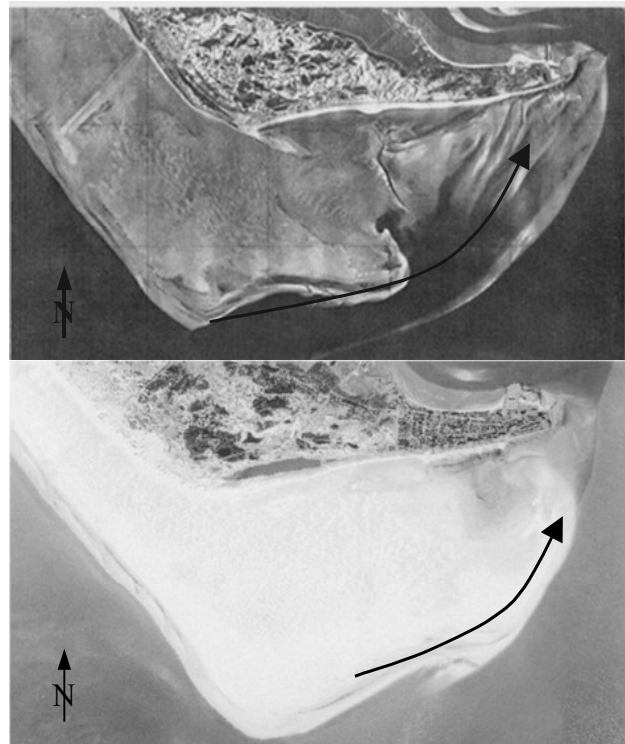
Im Entscheidungshilfesystem sind die morphologischen Entwicklungen der Insel Amrum anhand verschiedener Karten, Abbildungen und Luftaufnahmen nachzuvollziehen. Zwei Luftbildaufnahmen von Wittdün aus den Jahren 1937 und 2005 (Abb. 9) zeigen eine weitere Veränderung, die sich im Bereich des Kniepsandes bei Wittdün ergab: Seit etwa 1950 bewegt sich ein Haken bogenförmig auf den Ort zu.

Abb. 9. Luftaufnahmen von Wittdün aus den Jahren 1937 (oben, König, 1972) und 2005 (unten, ALR Husum).

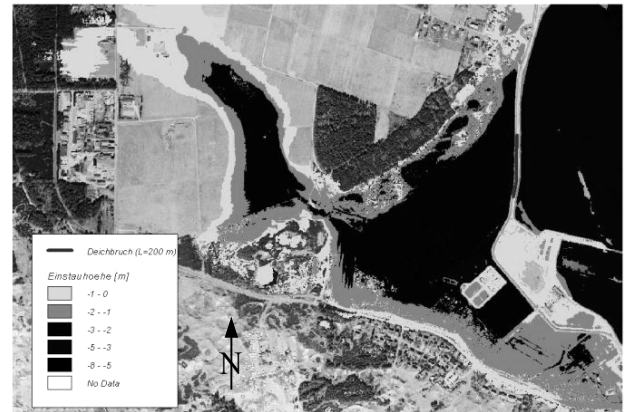
In Abbildung 11 ist die Überflutung der Wittdüner Marsch detaillierter dargestellt. Angenommen wurde hier ein Deichversagen auf einer Länge von 200 m bei einem Wasserstand von + 4,15 m NN, der dem Scheitelwert der Sturmflut vom 16./17.02.1962 am Pegel Wittdün entspricht. Das Marschgebiet wird überspült, jedoch erreicht das Wasser keine bewohnten Gebiete. Auch die Versorgungswege in den Norden der Insel werden nicht unterbrochen.

Abb. 11. Überflutung bei einem Bruch des Überlaufdeiches bei Wittdün und einem Wasserstand von + 4,15 m NN.

Ein Versagen des Überlaufdeiches Wittdün würde zwar zu Überflutungen führen, diese beträfen jedoch keine bewohnten Gebiete und der monetäre Schaden würde begrenzt sein. Mit Hilfe einer Kosten-Nutzen-Analyse kann geprüft werden, in wie weit eine Verstärkung bzw. Erhöhung des Überlaufdeiches Wittdün sinnvoll ist. Eine Risikoanalyse würde es ermöglichen, den Nutzen – sprich den vermiedenen Schaden im Falle eines Deichversagens – und die Versagenswahrscheinlichkeit abzuschätzen.
